RAPPORT D'ENQUÊTE AÉRONAUTIQUE
A08O0036

COLLISION AVEC DES ARBRES EN APPROCHE

DU BOEING 727-260 C-GUJC
EXPLOITÉ PAR CARGOJET AIRWAYS LIMITED
À HAMILTON (ONTARIO)
LE 19 FÉVRIER 2008

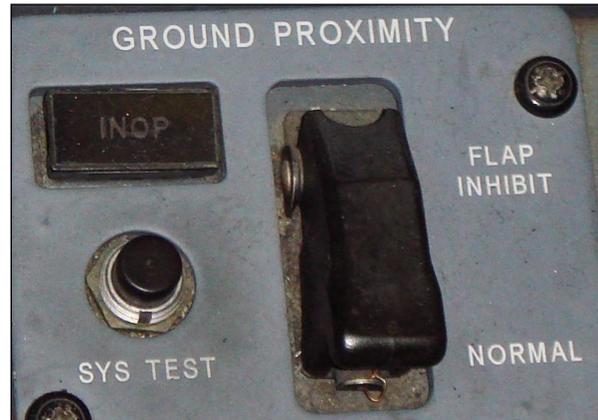
Photo 1. Panneau de commande de l'EGPWS.

Le déclenchement du disjoncteur du radioaltimètre après le décollage de CYMX a entraîné la perte des fonctions de base de l'EGPWS. En outre, le voyant « INOP » du panneau de commande relatif à la proximité du sol et situé devant les pilotes s'est allumé, ce qui a porté l'équipage à croire que le EGPWS ne fonctionnait pas.

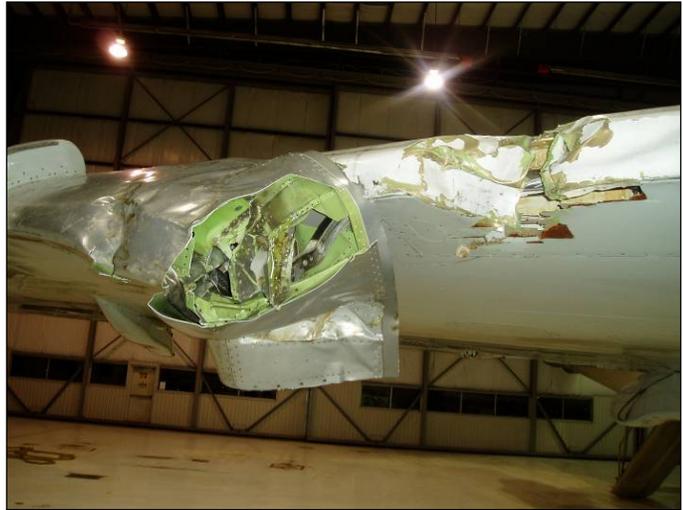
L'avion a été considérablement endommagé lorsqu'il a heurté les arbres (voir la photo 2). Plusieurs rayures peu profondes ont été relevées dans la partie inférieure du fuselage, s'étendant de devant l'emplature d'aile jusqu'au sabot de queue. Les dommages se trouvaient surtout du côté droit de l'avion; les volets et les becs de bord d'attaque de l'aile droite étaient lourdement endommagés. Par contre, le longeron avant de l'aile ne présentait aucun signe de dommage. La trappe du train d'atterrissage droit était endommagée, et le faisceau de câbles reliant le circuit d'antidérapage de droite au mécanisme de freinage était coupé.

Photo 2. Dommages à l'avion – bord d'attaque de l'aile droite.

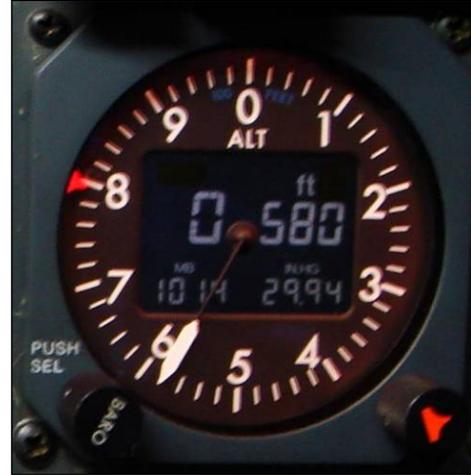
L'altimètre barométrique posé dans l'avion en question est muni de deux boutons de commande (voir la photo 3). Le bouton de réglage de gauche permet de régler la pression atmosphérique en millibars ou en pouces de mercure. Le bouton de réglage de droite permet de régler la flèche ou le curseur orange sur l'échelle extérieure de l'indicateur (voir la photo 3 où le curseur est réglé à 800 pieds). Il sert à régler des altitudes cibles critiques comme l'altitude minimale de descente (MDA).

Photo 3. Altimètre barométrique

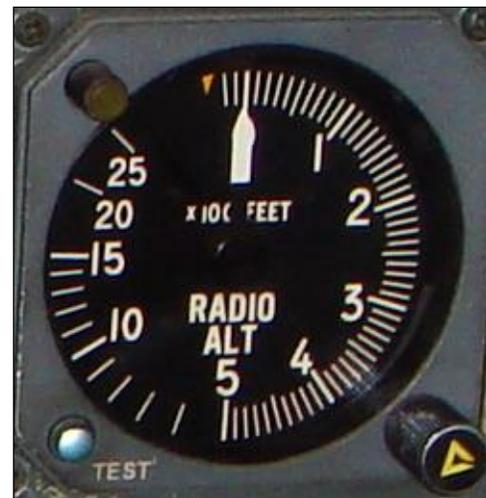
Le radioaltimètre (voir la photo 4) donne l'altitude de l'avion au-dessus du sol. L'aiguille d'altitude blanche se déplace en fonction d'une plage de 0 à 2500 pieds au-dessus du sol. Une échelle plus précise indique les altitudes de moins de 500 pieds au-dessus du sol pour aider à la vigilance de l'équipage à basse altitude.

Photo 4. Radioaltimètre

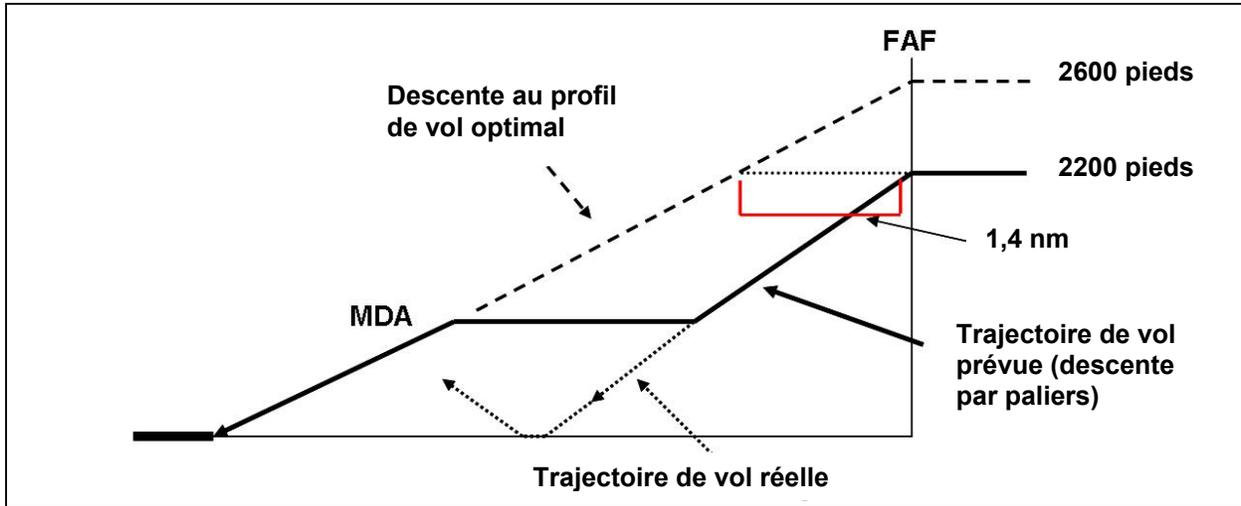
Durant l'approche en question, on a utilisé la technique de la descente par paliers. Après avoir franchi le FAF, l'avion est descendu à un taux de descente d'environ 1000 pieds par minute.

Figure 1. Trajectoire de descente au profil de vol optimal; trajectoire prévue et trajectoire réelle.

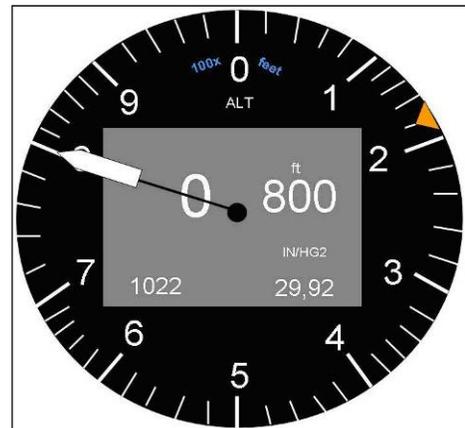
Une mauvaise lecture des altimètres laisse entendre que, lorsqu'ils ont amorcé la mise en palier, les trois membres d'équipage n'auraient pas remarqué que l'aiguille d'altitude blanche se trouvait à 800 pieds alors que le curseur d'altimètre était réglé à 1180 pieds (voir la figure 2). Une mauvaise lecture des altimètres par l'équipage est peu probable, car les positions 800 pieds et 1180 pieds se trouvent à l'opposé l'une de l'autre sur le cadran de l'altimètre.

Figure 2. Altimètre barométrique indiquant 800 pieds et curseur d'altimètre réglé à 1180 pieds.

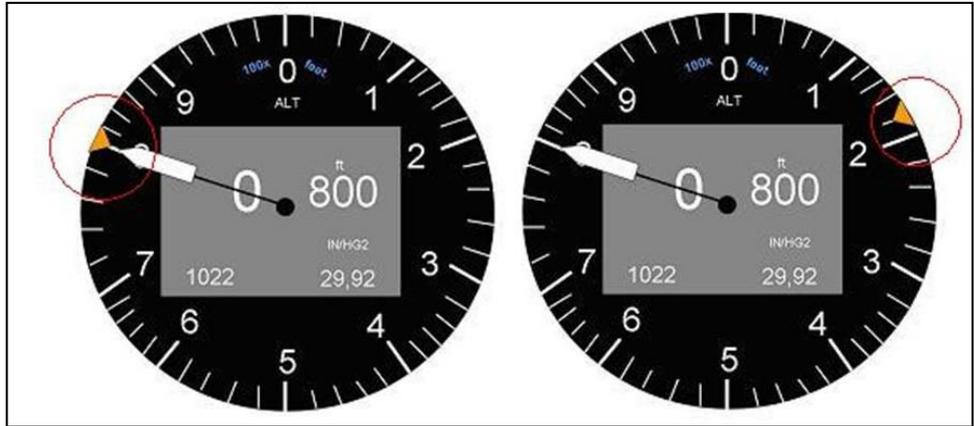
Après le vol, l'examen des altimètres a révélé que le curseur d'altimètre du pilote non aux commandes était réglé à 800 pieds. Par conséquent, lorsque le pilote non aux commandes a fait l'annonce « minimum » à la MDA, l'aiguille blanche indiquant l'altitude devait être

Figure 3. Position des curseurs des altimètres barométriques.

alignée sur le curseur d'altitude (voir le cadran gauche de la figure 3). Le curseur d'altimètre du pilote aux commandes a été remis à zéro lors de la procédure suivant l'atterrissage.
