RAPPORT D'ENQUÊTE AÉRONAUTIQUE
A08O0036

COLLISION AVEC DES ARBRES EN APPROCHE

DU BOEING 727-260 C-GUJC
EXPLOITÉ PAR CARGOJET AIRWAYS LIMITED
À HAMILTON (ONTARIO)
LE 19 FÉVRIER 2008

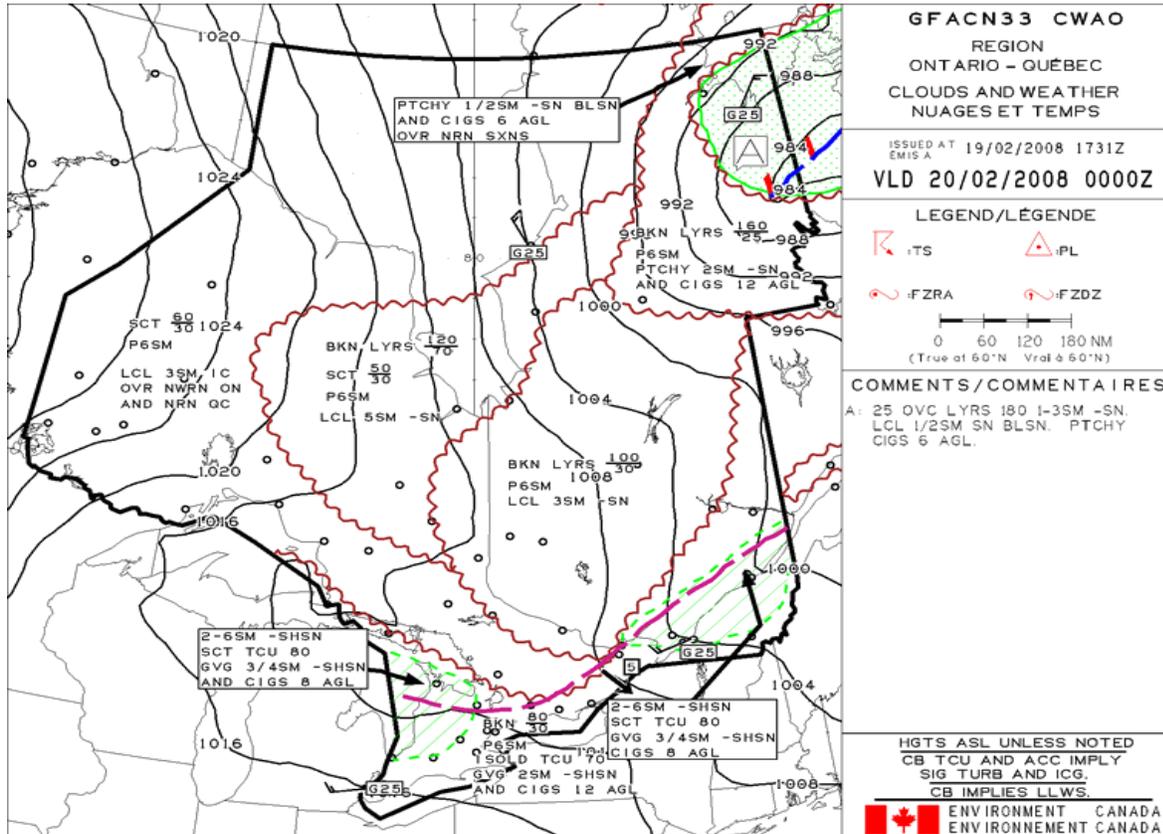
Annexe A – Conditions météorologiques de Hamilton

Message « Echo » : conditions météorologiques à 3 h Z : vent du 250° à 12 nœuds, visibilité de 10 milles dans des averses de neige, nuages épars à 5400 pieds, nuages épars à 8000 pieds, nuages épars à 11000 pieds, température de -8 °C, point de rosée de -11 °C, calage altimétrique de 29,93 pouces de mercure.

Message « **Foxtrot** » : conditions météorologiques à 4 h Z : vent du 250° à 11 nœuds, visibilité de 6 milles dans des averses de neige, quelques nuages à 1500 pieds, nuages épars à 3400 pieds, nuages épars à 5000 pieds, température de -8 °C, point de rosée de -11 °C, calage altimétrique de 29,92 pouces de mercure.
